Comune di Gandino

## **A.2 – SCHEDE DELLA DIAGNOSI**

**A - Edifici di proprietà comunale con attività pubbliche o d'interesse pubblico.**

# Piano Eliminazione Barriere Architettoniche Palazzo Comunale

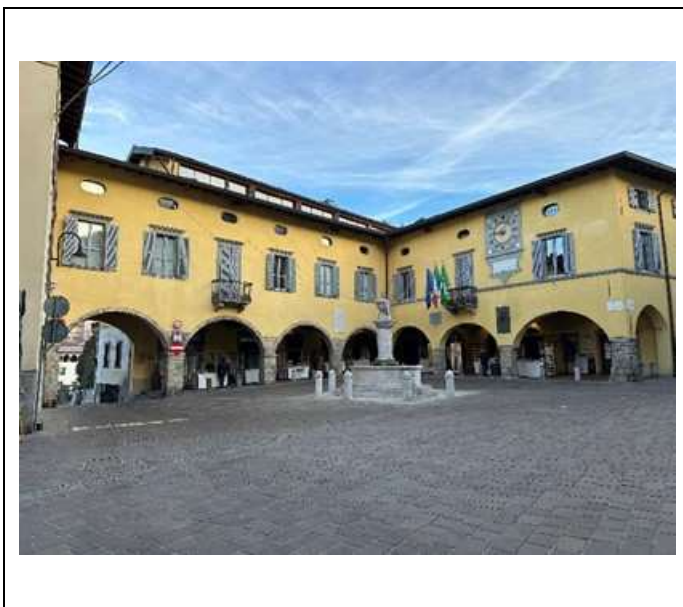
Foto edificio

Edificio storico disposto su tre livelli con accesso diretto su spazio pubblico.

Dotato di due ingressi, di cui uno corredato da ascensore che serve i tre livelli di piano.

Livelli di piano complanare senza dislivelli.

Non esistono pertinenze da indagare, che si interpongano tra lo spazio pubblico e la soglia di ingresso all'edificio.

L'edificio è dotato di un bagno per persone diversamente abili.

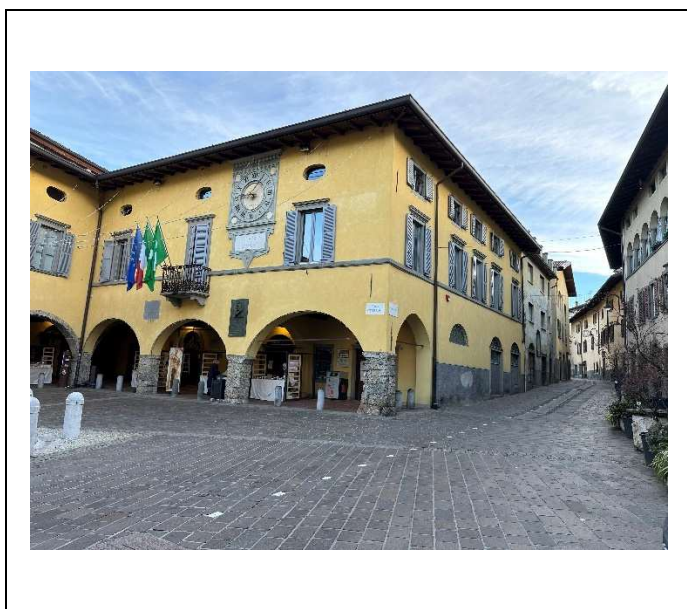
Foto edificio

Edificio storico disposto su tre livelli con accesso diretto su spazio pubblico.

Dotato di doppio ingresso da spazio pubblico e da ingresso secondario su municipio (uscite di sicurezza al piano primo e secondo).

Presente unica scala interna con rapporto alzata pedata non comodo.

Presente ascensore che serve i tre livelli di piano. Livelli di piano complanari senza dislivelli, fatta eccezione per piano terra che presenta una rampa di raccordo tra ingresso e ascensore.

L'edificio è dotato di un bagno per persone diversamente abili.

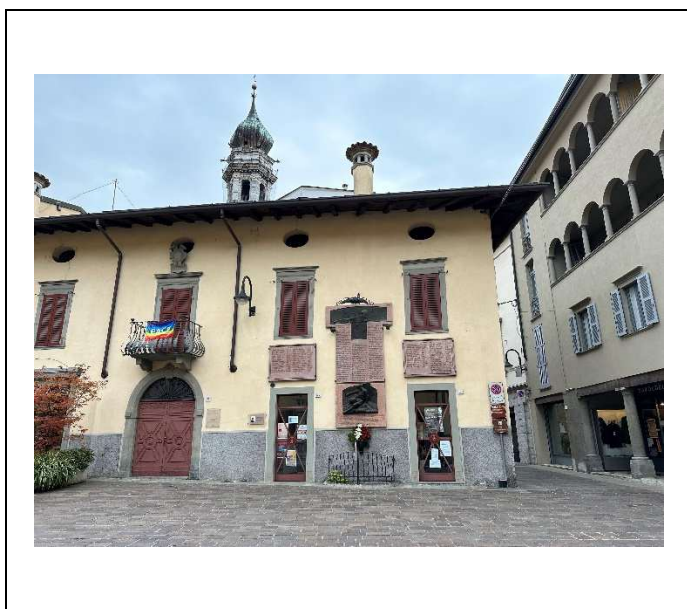
Foto edificio

Edificio storico disposto su due livelli con accesso diretto su spazio pubblico.

Dotato di unico ingresso da spazio pubblico.

Presente unica scala interna.

Presente ascensore che serve i due livelli di piano. Livelli di piano complanari senza dislivelli.

L'edificio è dotato di un bagno per persone diversamente abili.

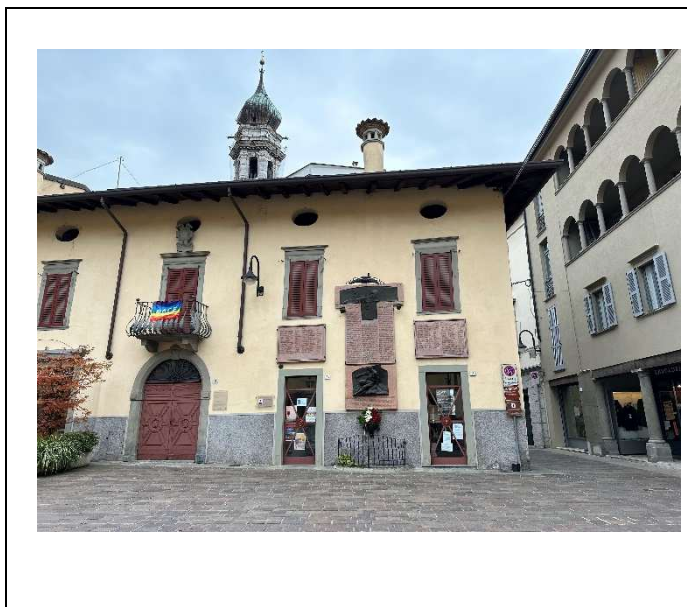
Foto edificio

Locale a pianta libera in edificio storico disposto su unico livello con accesso diretto su spazio pubblico.

Livello di piano complanare senza dislivelli.

Non esistono pertinenze da indagare, che si interpongano tra lo spazio pubblico e la soglia di ingresso all'edificio.

Il locale non è dotato di servizi igienici.

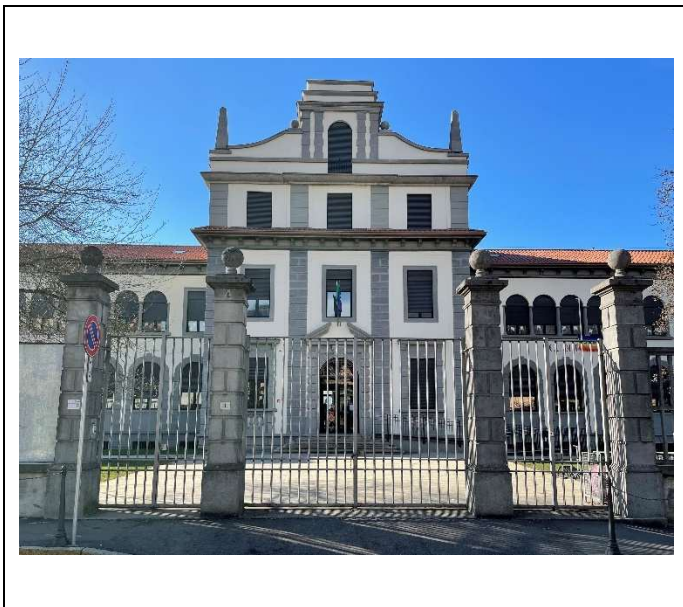
Foto edificio

Edificio storico disposto su 4 livelli con doppio accesso su area pertinenziale recintata (presenti uscite di sicurezza con barriere architettoniche).

Presente unica scala interna (oltre scale di emergenza). Presente ascensore che serve i quattro livelli di piano. Livelli di piano complanari senza dislivelli.

Esistono pertinenze da indagare, che si interpongono tra lo spazio pubblico e la soglia di ingresso all'edificio.

L'edificio è dotato di due bagni per persone portatrici di disabilità (uno a piano terra e due a piano seminterrato – uno dei quali utilizzato da istituto comprensivo).

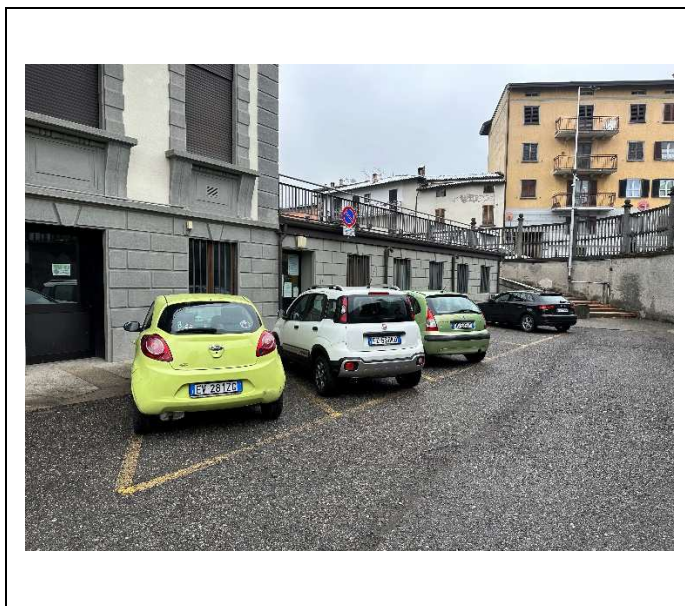
Foto edificio

Servizio collocato al piano seminterrato dell'edificio delle scuole elementari con accesso diretto su parcheggio pubblico. Livello di piano complanare senza dislivelli.

Non esistono pertinenze da indagare, che si interpongono tra lo spazio pubblico e la soglia di ingresso all'edificio.

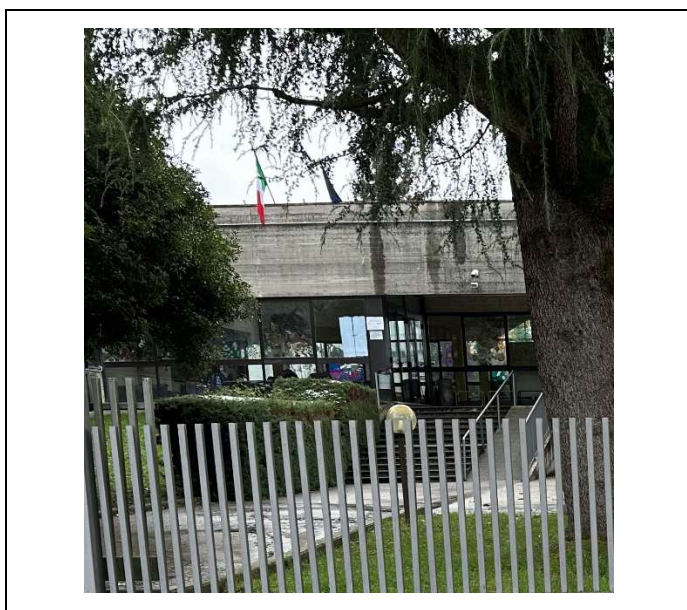
Foto edificio

Edificio disposto in parte su 2 e in parte su 3 livelli con piano terra e rialzato con accesso su area pertinenziale recintata (presenti uscite di sicurezza con barriere architettoniche).

Presente unica scala interna (oltre scale di emergenza e scala per piano seminterrato).

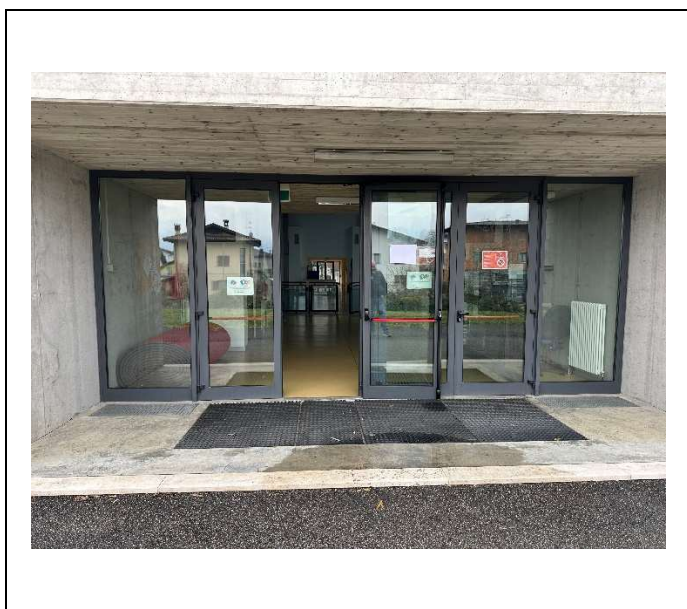
Foto edificio

Edificio di recente realizzazione realizzato tutto su un piano e adeguato alle norme in materia di superamento delle barriere architettoniche

MACRO CATEGORIA	SINTESI CRITICITA'	CAT. DISABILITA'	GIUDIZIO ACCESSIBILITA'
RAGGIUNGIBILITA'	<p>Mancanza di parcheggio dedicato a norma per portatori di disabilità, utilizzo del parcheggio delle scuole medie. Possibilità di realizzare parcheggio dedicato nell'area esterna in prossimità dell'accesso da via Tacchini.</p> <p>Mancanza di percorso tattilo plantare.</p>

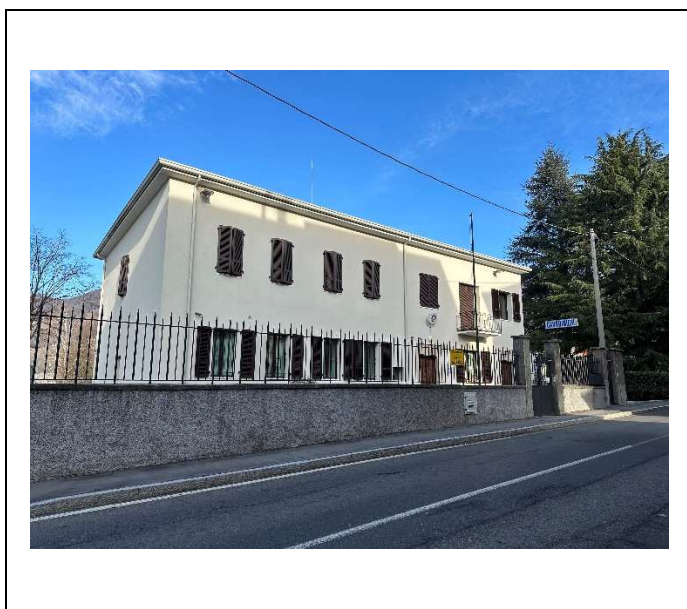
Foto edificio

Edificio su due livelli con accesso al pubblico consentito solo al piano terra nei locali: sala di attesa, ufficio ricevimento e bagno disabili. Tutto complanare.

MACRO CATEGORIA	SINTESI CRITICITA'	CAT. DISABILITA'	GIUDIZIO ACCESSIBILITA'
RAGGIUNGIBILITA'	Mancanza di parcheggio dedicato a norma per portatori di disabilità,. Possibilità di realizzare parcheggio dedicato nell'area esterna a parco pubblico lungo via San Giovanni Bosco.

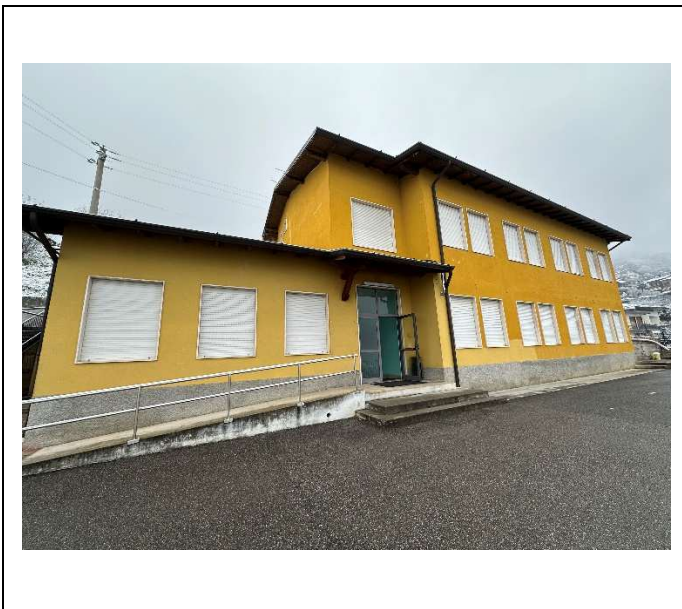
Foto edificio

Edificio di proprietà comunale in concessione alla parrocchia con destinazione oratorio.

L'edificio è disposto su due livelli sede dell'oratorio della parrocchia di Barzizza con area pertinenziale utilizzata per lo svago dei ragazzi ed in parte per parcheggio.

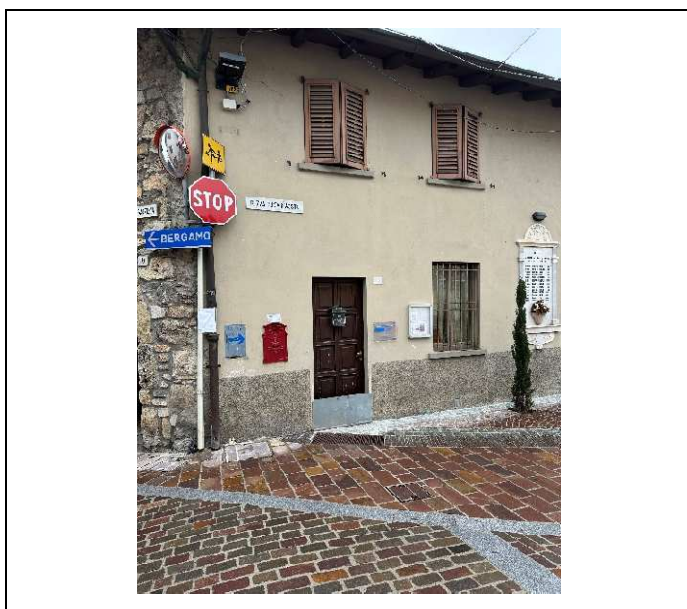
Foto edificio

Edificio di proprietà comunale in concessione all'associazione AVIS.

L'unità immobiliare composta da due vani oltre anti bagno e bagno, è disposta su unico livello con accesso diretto da suolo pubblico.

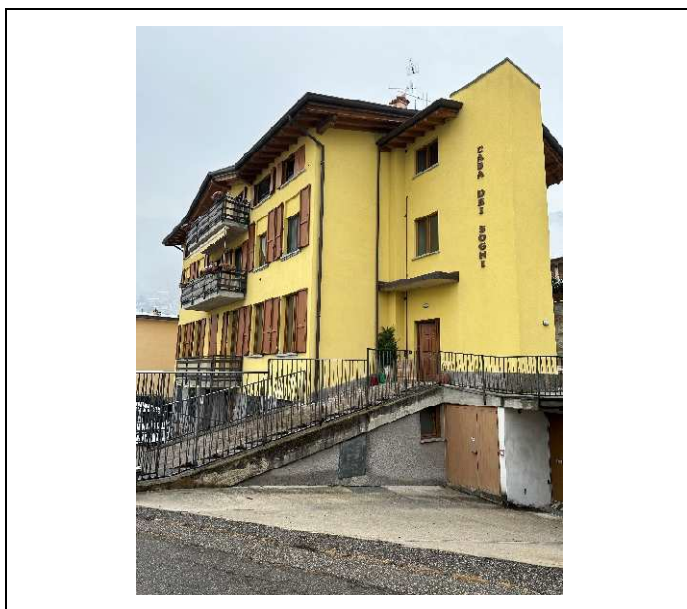
Foto edificio

Edificio di proprietà comunale in concessione a cooperativa sociale.

L'edificio è disposto su 4 livelli.

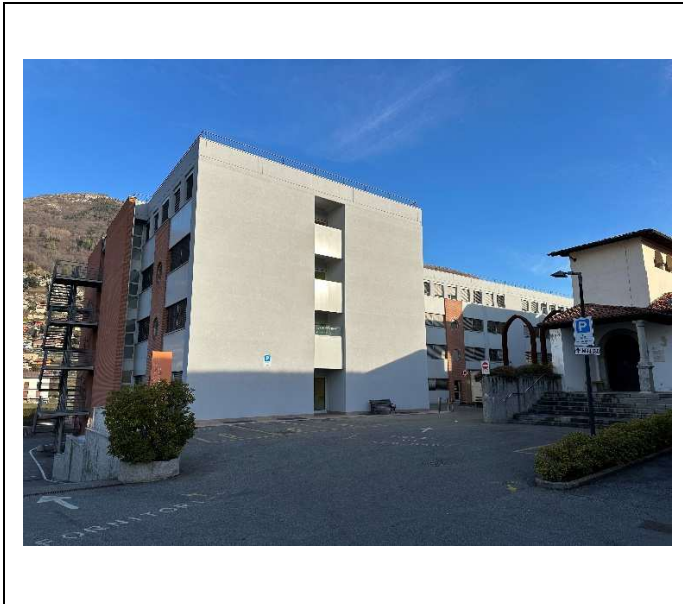
Foto edificio

Edificio su più livelli di recente costruzione/ristrutturazione con annesso parco idoneo per ospiti con patologia alzheimer..

MACRO CATEGORIA	SINTESI CRITICITA'	CAT. DISABILITA'	GIUDIZIO ACCESSIBILITA'
RAGGIUNGIBILITA'	<p>Il parcheggio esterno è sprovvisto di posto auto per persone portatrici di disabilità.  Mancanza di comunicazione aumentativa ed alternativa.</p>

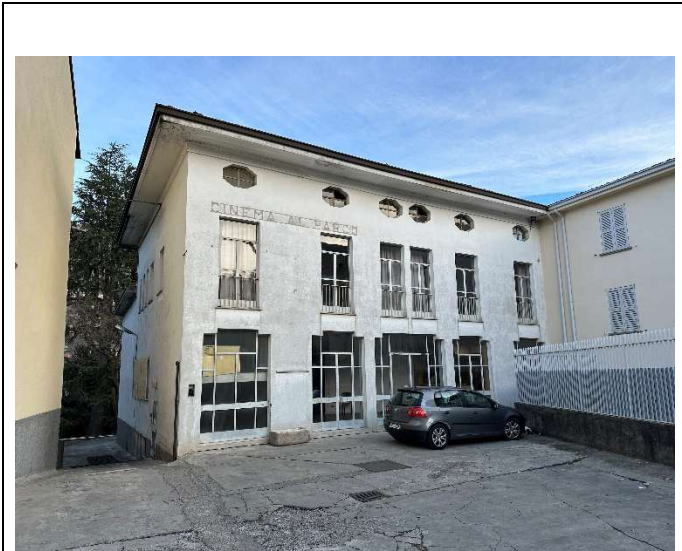
Foto edificio

Edificio attualmente chiuso e non agibile

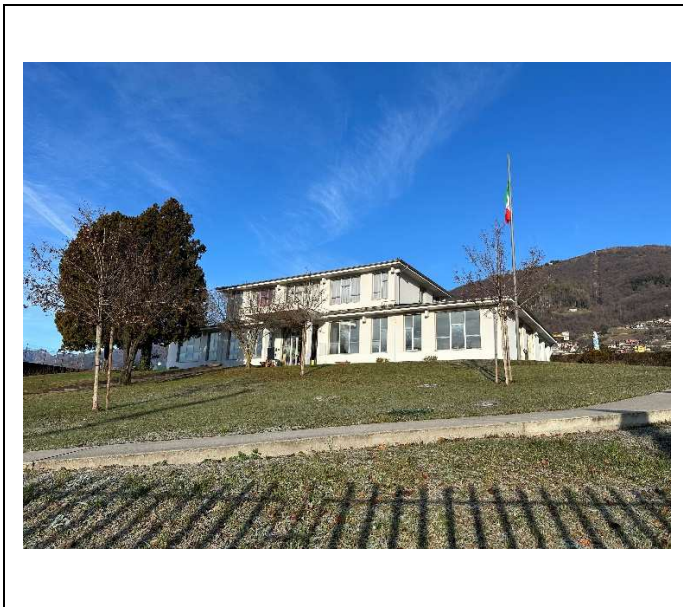
Foto edificio

MACRO CATEGORIA	SINTESI CRITICITA'	CAT. DISABILITA'	GIUDIZIO ACCESSIBILITA'
RAGGIUNGIBILITA'	<p>Mancanza di segnaletica verticale a segnalazione del parcheggio dedicato a persone portatrici di disabilità.</p> <p>Presenza ostacolo sulla soglia d'ingresso rappresentato dalla struttura del cancello.</p> <p>Mancanza di comunicazione aumentativa ed alternativa.</p>

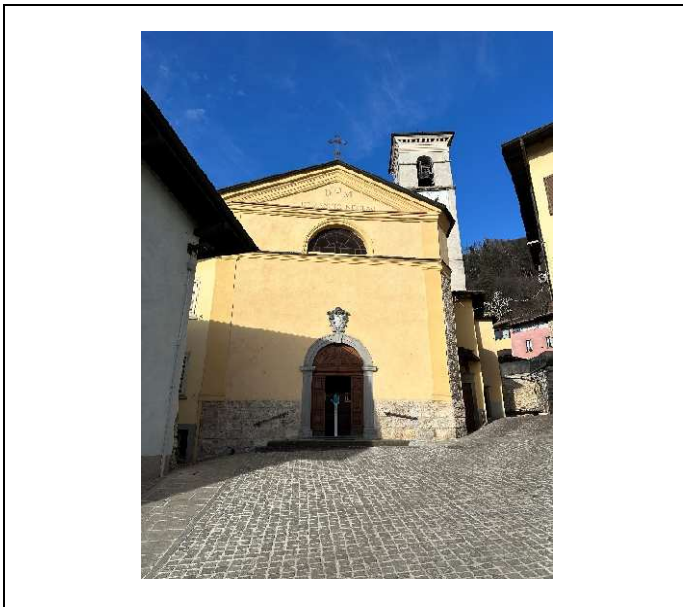
Foto edificio

MACRO CATEGORIA	SINTESI CRITICITA'	CAT. DISABILITA'	GIUDIZIO ACCESSIBILITA'
RAGGIUNGIBILITA'	Parcheggio di riferimento in Piazza Duca d'Aosta. Mancanza di segnaletica orizzontale e verticale. Percorso con pendenza eccessiva nel collegamento parcheggio Chiesa. Presenza di dislivelli in corrispondenza di entrambi gli accessi alla Chiesa..

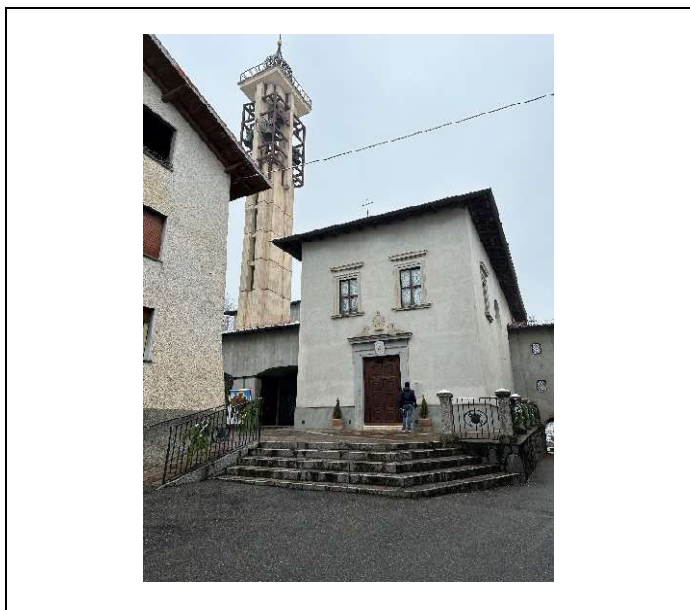
Foto edificio

MACRO CATEGORIA	SINTESI CRITICITA'	CAT. DISABILITA	GIUDIZIO ACCESSIBILITA'
RAGGIUNGIBILITA'	Parcheggio di riferimento in via De Ocha poco evidente nella segnaletica orizzontale. Segnaletica verticale apposta ad un'altezza non idonea e mancante di palo. Percorso pedonale con pendenza eccessiva e dimensioni inadeguate nel collegamento parcheggio Chiesa. Rampa d'accesso al Sagrato con pendenza eccessiva (>20%)..

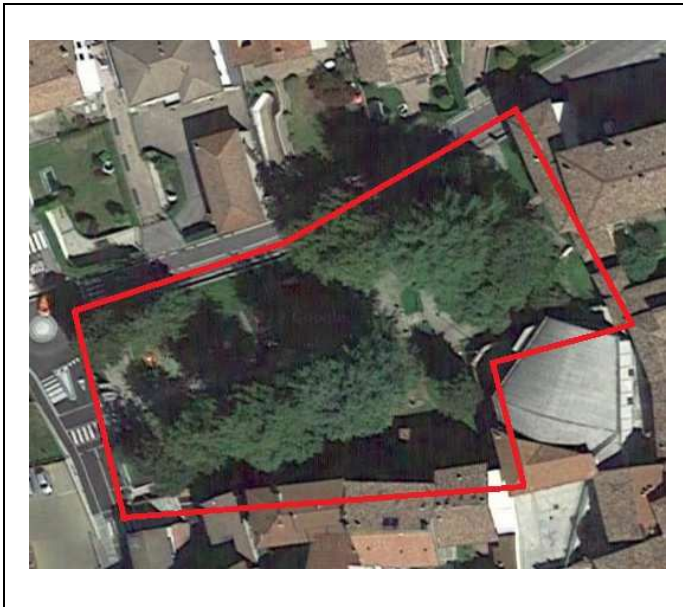
Foto edificio

MACRO CATEGORIA	SINTESI CRITICITA'	CAT. DISABILITA'	GIUDIZIO ACCESSIBILITA'
RAGGIUNGIBILITA'	<p>Segnaletica verticale del posto auto dedicato a persone portatrici di disabilità non adeguata (mancanza cartello su palo).            Percorso pedonale di avvicinamento al parco con pendenza trasversale non idonea (superiore al'2%). <b>Non</b> risolubile in quanto la formazione di eventuale dosso per la messa in piano dell'attraversamento vorrebbe un rampa a valle troppo pendente per il passaggio auto: mancanza di segnaletica aumentativa ed alternativa.</p>

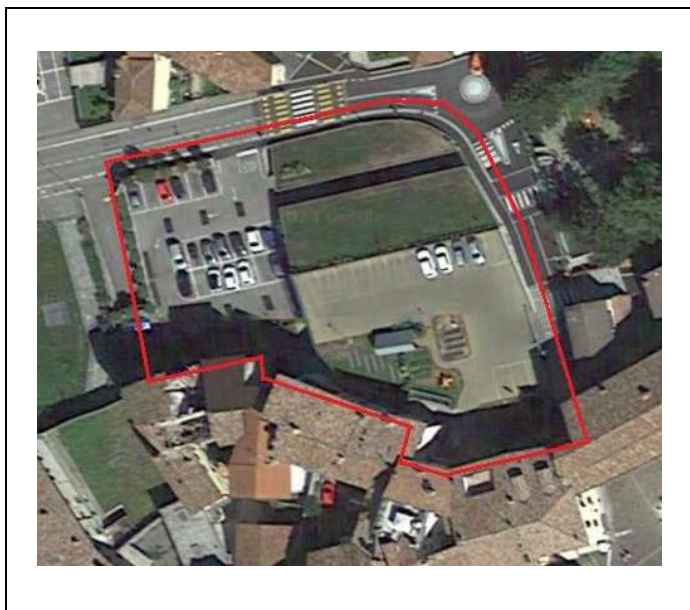
Foto edificio

MACRO CATEGORIA	SINTESI CRITICITA'	CAT. DISABILITA	GIUDIZIO ACCESSIBILITA'
RAGGIUNGIBILITA'	<p>Posto auto con accesso da via XX Settembre. Mancanza di segnaletica verticale (cartello su palo).</p> <p>Nei due piani sottostanti con accesso da via Cavalieri di Vittorio Veneto mancano posti dedicati. Non essendoci collegamenti se non attraverso scale tra i due piani inferiori e quello superiore si rende necessario un posto auto anche al piano terra con accesso da via Cavalieri di Vittorio Veneto.</p>

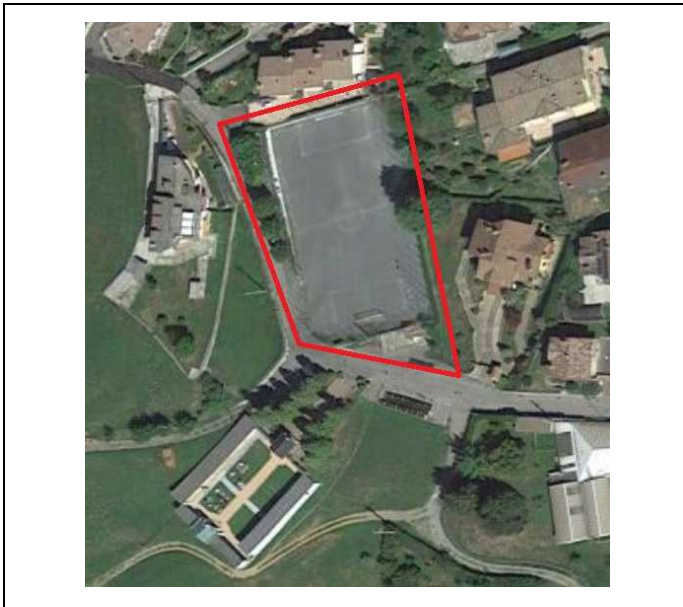
Foto edificio

MACRO CATEGORIA	SINTESI CRITICITA'	CAT. DISABILITA'	GIUDIZIO ACCESSIBILITA'
RAGGIUNGIBILITA'	<p>Posto auto non idoneo a persone portatrici di disabilità.  Mancanza di segnaletica orizzontale e verticale.  Mancanza di segnaletica aumetativa ed alternativa.</p>

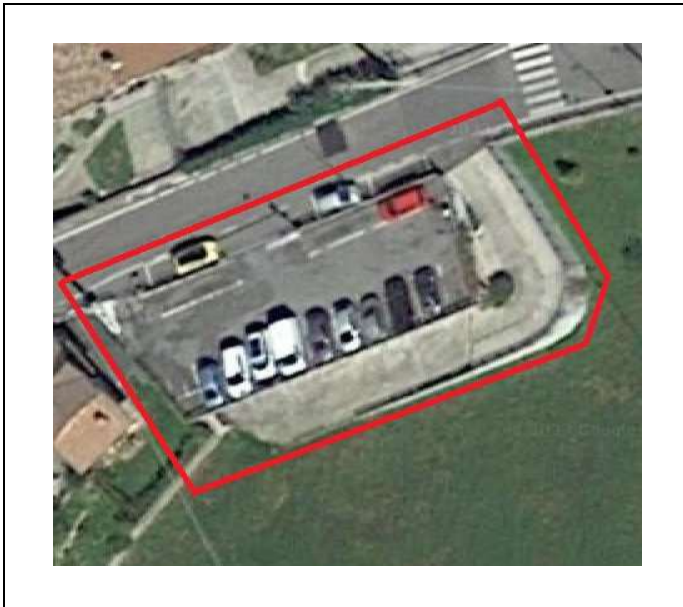
MACRO CATEGORIA	SINTESI CRITICITA'	CAT. DISABILITA'	GIUDIZIO ACCESSIBILITA'
RAGGIUNGIBILITA'	<p>Posto auto non idoneo a persone portatrici di disabilità.  Mancanza di segnaletica orizzontale e verticale.  Mancanza di segnaletica aumetativa ed alternativa.</p>

MACRO CATEGORIA	SINTESI CRITICITA'	CAT. DISABILITA'	GIUDIZIO ACCESSIBILITA'
ACCESSI	<p>Accessi idonei alla piattaforma di parcheggio ..  Mancanza di segnaletica informativa.  Mancanza di segnaletica aumentativa ed alternativa.</p>

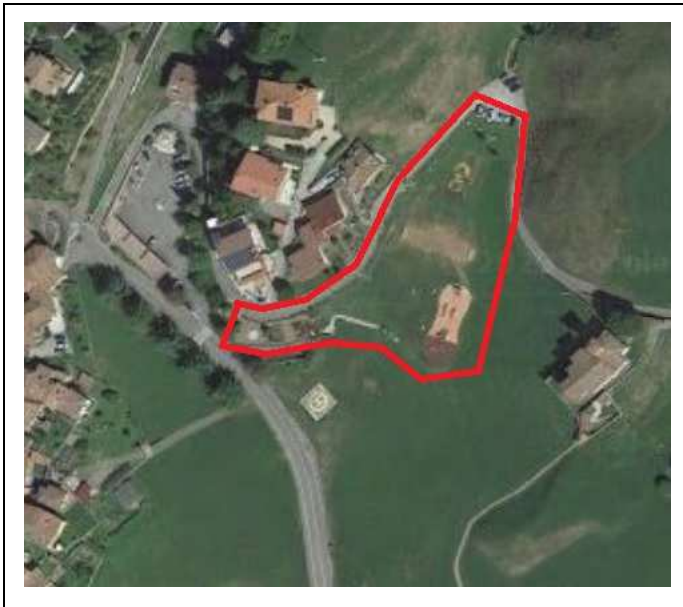
MACRO CATEGORIA	SINTESI CRITICITA'	CAT. DISABILITA'	GIUDIZIO ACCESSIBILITA'
RAGGIUNGIBILITA'	<p>Il posto auto dedicato a persone portatrici di disabilità per il parco giochi dei più piccoli può essere ricavato nel parcheggio adiacente "Piazzale Mons. Giovanni Antonietti".</p> <p>Mancanza di segnaletica verticale, da rivedere la segnaletica orizzontale. Il collegamento tra il parcheggio e l'ingresso al parco per persone su sedia a ruote avviene attraverso la via pubblica (Silvio Pellico) senza percorso protetto e con una pendenza superiore a quella consentita (5-8%). Il collegamento può avvenire anche attraverso una rampa da realizzare in corrispondenza della fontana in festa al parcheggio.</p> <p>Il posto auto dedicato al parco giochi "sezione grandi" può essere ricostituito in via Silvio Pellico sulla testa del parco.</p> <p>Mancanza di segnaletica aumentativa ed alternativa.</p>

MACRO CATEGORIA	SINTESI CRITICITA'	CAT. DISABILITA'	GIUDIZIO ACCESSIBILITA'
ACCESSI	<p>Accesso parco "sezione piccoli" con pavimentazione sconnessa e pendenza superiore alla consentita (5-8%). La realizzazione del collegamento tra le due zone del parco risolverebbe l'accesso alla zona piccoli per persone su sedia a ruote.</p> <p>L'accesso al parco "sezione grandi" in corrispondenza del parcheggio in testa al parco non presenta pavimentazione idonea a persone su sedia a ruote.</p> <p>Mancanza di segnaletica direzionale informativa.</p> <p>Mancanza di segnaletica aumentativa ed alternativa.</p>

MACRO CATEGORIA	SINTESI CRITICITA'	CAT. DISABILITA'	GIUDIZIO ACCESSIBILITA'
COLLEGAMENTI ORIZZONTALI	<p>Mancanza di percorsi pedonali di collegamento a norma tra le varie funzioni interne al parco (accessi, aree di sosta, aree gioco).            Le due zone del parco non sono interconnesse. Possibilità di realizzare collegamento con la realizzazione di passerella o terrapieno e pavimentazione in calcestruzzo.            Mancanza percorsi tattilo plantari            Mancanza di segnaletica direzionale            Mancanza di segnaletica aumentativa ed alternativa.</p>

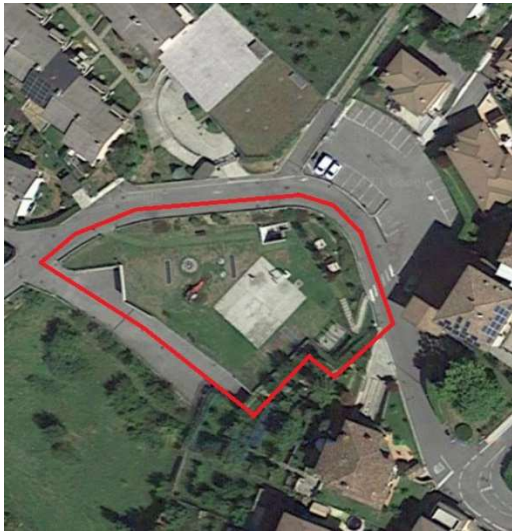
MACRO CATEGORIA	SINTESI CRITICITA'	CAT. DISABILITA'	GIUDIZIO ACCESSIBILITA'
RAGGIUNGIBILITA'	<p>Il posto auto dedicato può essere ricavato nel parcheggio adiacente in via Ruviali.</p> <p>Il collegamento tra il parcheggio e l'ingresso al parco accessibile avviene attraverso la via pubblica senza percorso protetto e con una pendenza superiore a quella consentita (5-8%).</p> <p>Possibilità di ricavare posto auto dedicato in corrispondenza dell'accesso.</p> <p>Mancanza di segnaletica orizzontale e verticale.</p> <p>Mancanza di segnaletica aumentativa ed alternativa.</p>

MACRO CATEGORIA	SINTESI CRITICITA'	CAT. DISABILITA	GIUDIZIO ACCESSIBILITA'
ACCESSI	<p>Accesso con pavimentazione sconnessa..  L'accesso sbarca immediatamente su pavimentazione in erbablok non idonea a persone su sedia a ruote.  Mancanza di segnaletica direzionale informativa.  Mancanza di segnaletica aumentativa ed alternativa.</p>

MACRO CATEGORIA	SINTESI CRITICITA'	CAT. DISABILITA'	GIUDIZIO ACCESSIBILITA'
COLLEGAMENTI ORIZZONTALI	<p>Mancanza di percorsi idonei di collegamento tra le varie funzioni interne al parco (giochi, aree di sosta)</p> <p>Mancanza di arredo inclusivo per la sosta.</p> <p>Mancanza di segnaletica aumentativa ed alternativa.</p>

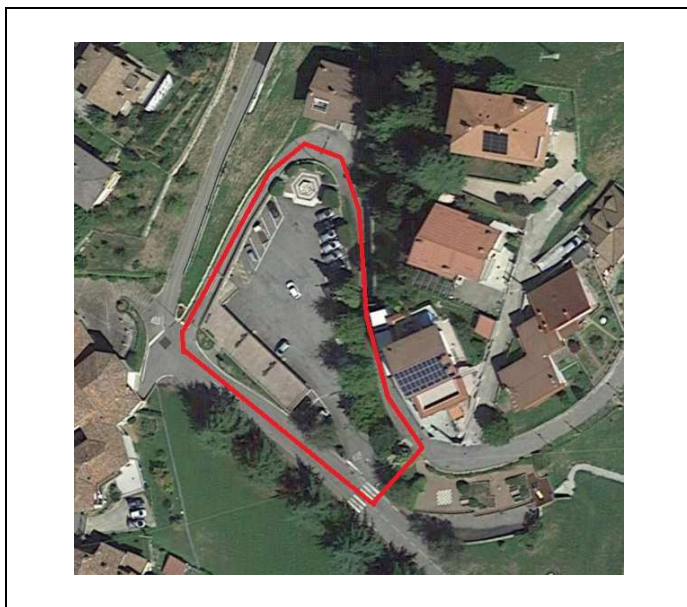
Il parcheggio è disposto su unico piano.

Privo di indicazioni direzionali.

MACRO CATEGORIA	SINTESI CRITICITA'	CAT. DISABILITA'	GIUDIZIO ACCESSIBILITA'
RAGGIUNGIBILITA'	<p>Mancanza di segnaletica verticale, da rivedere la segnaletica orizzontale.            Possibilità di realizzare posto auto dedicato vicino all'ingresso accessibile.            Mancanza di collegamento pedonale per miglioramento accesso al parco sezione piccoli.            Mancanza di segnaletica aumetativa ed alternativa.</p>

MACRO CATEGORIA	SINTESI CRITICITA'	CAT. DISABILITA'	GIUDIZIO ACCESSIBILITA'
ACCESSI	<p>Il parcheggio gode di tre accessi di cui solo il promiscuo carrabile a norma per persone su sedia a ruote.            Possibilità di realizzare un parcheggio dedicato in prossimità dell'accesso carrabile percorribile su sedia a ruote.            direzionale informativa.            Mancanza di segnaletica aumentativa ed alternativa.</p>

MACRO CATEGORIA	SINTESI CRITICITA'	CAT. DISABILITA'	GIUDIZIO ACCESSIBILITA'
COLLEGAMENTI ORIZZONTALI	La disposizione dei posti auto non definisce un percorso pedonale protetto.

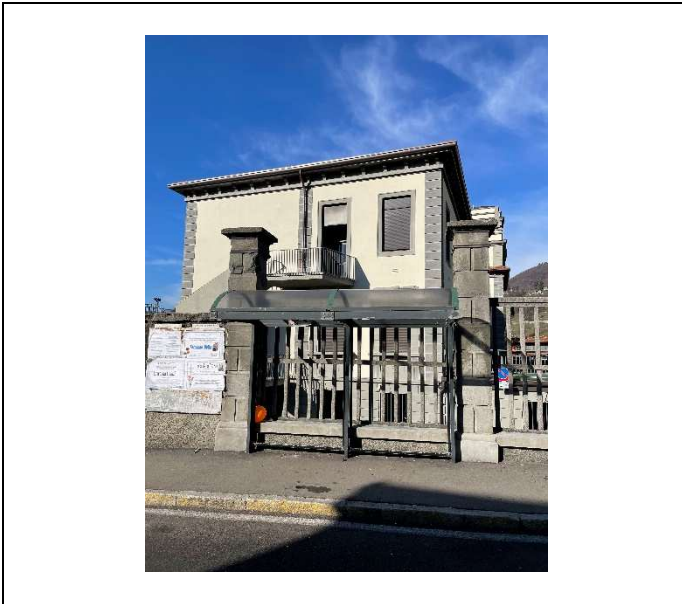
Le fermata del TPL di Viale Rimembranze è in sede propria, ma interferente con il marciapiede pubblico che necessita di essere adeguato.

MACRO CATEGORIA	SINTESI CRITICITA'	CAT. DISABILITA	GIUDIZIO ACCESSIBILITA'
RAGGIUNGIBILITA'	<p>Parcheggio dedicato a persone portatrici di disabilità sul lato opposto della carreggiata.            Percorso pedonale non protetto fino all'attraversamento pedonale.            La zona di sosta/attesa della fermata interferisce con quella di passaggio.            Segnaletica orizzontale da rivedere.            Mancanza di percorso tattilo plantare.            Mancanza di segnaletica aumentativa ed alternativa.</p>

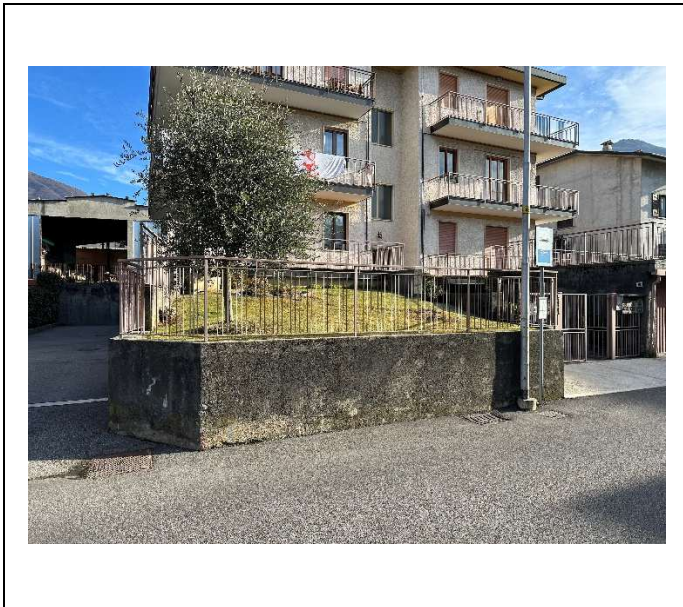
Le fermata del TPL di Via Aldi Moro non è in sede propria, ma interferente direttamente con la carreggiata. Necessita di adeguamento.

MACRO CATEGORIA	SINTESI CRITICITA'	CAT. DISABILITA'	GIUDIZIO ACCESSIBILITA'
RAGGIUNGIBILITA'	<p>Non vi sono parcheggi dedicati nelle vicinanze.  Non vi sono soluzioni progettuali che non contemplino accordi bonari o esproprio delle proprietà private se non un restringimento della carreggiata con l'istituzione di un senso unico alternato.</p>

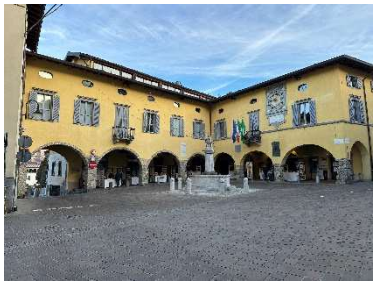
punto plan.	SINTESI CRITICITA'		CAT. DISABILITA'	GIUDIZIO ACCESSIBILITA'
<b>E.01.1</b> <b>P.01</b> <b>P.02</b>	Piazza Vittorio Veneto non presenta particolari problematiche da un punto di vista dell'accessibilità. Mancanza di segnaletica aumentativa ed alternativa.

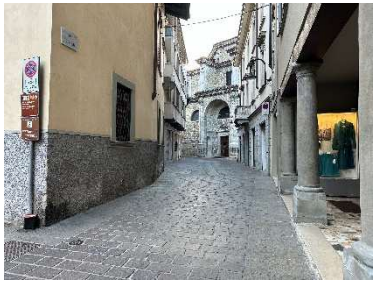
Non accessibile
<b>E.01.2</b> <b>P.03</b>	Via Locatelli, strada a doppio senso di marcia. Il calibro non consente di individuare un percorso pedonale di dimensioni sufficienti. Mancanza di segnaletica aumentativa ed alternativa.

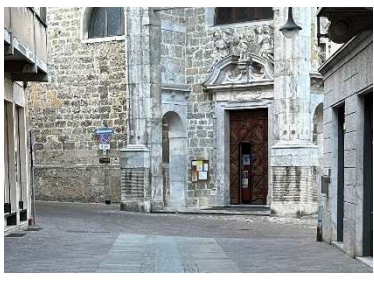
Non accessibile
<b>E.01.2</b> <b>P.04</b>	Via Locatelli, strada a doppio senso di marcia. Il calibro non consente di individuare un percorso pedonale di dimensioni sufficienti.

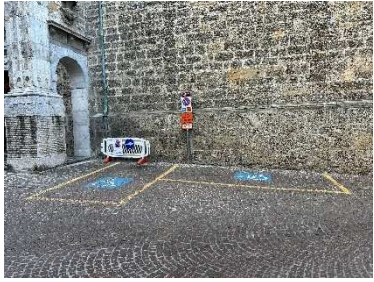
<b>E.01.2</b> <b>P.05</b>	Posti auto dedicati, segnaletica orizzontale poco visibile.

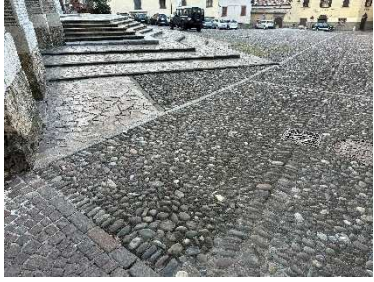
Non accessibile
<b>E.01.3</b> <b>P.06</b>	Piazza Emancipazione, Pavimentazione non idonea (acciottolato). Pendenze longitudinali e trasversali eccessive (>5-8%) Percorso non praticabile per persone su sedia a ruote. (studio complessivo di Piazza e Sagrato).

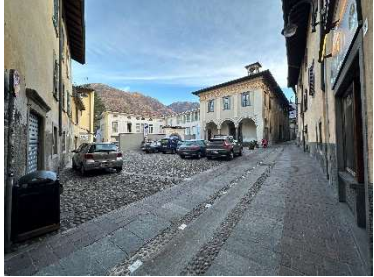
punto plan.	SINTESI CRITICITA'		CAT. DISABILITA'	GIUDIZIO ACCESSIBILITA'
<b>E.01.5</b> <b>P.11</b>	Piazzale Santa Croce. Pavimentazione non idonea (acciottolato). Mancanza di percorso pedonale di collegamento all'ex Cinema ed alla Chiesa di Santa Croce idoneo a persone su sedia a ruote.

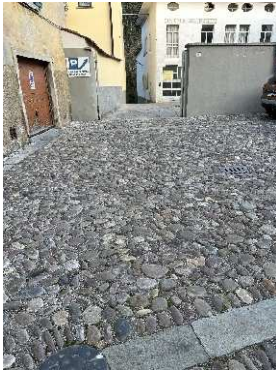
Non accessibile
<b>E.01.5</b>	Piazzale Santa Croce. Pavimentazione non idonea (acciottolato). Mancanza di percorso pedonale di collegamento all'ex Cinema ed alla Chiesa di Santa Croce idoneo a persone su sedia a ruote.

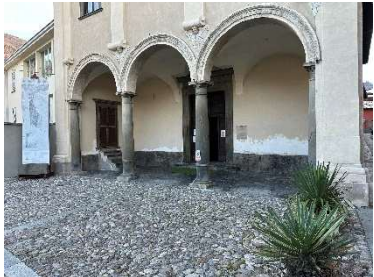
Non accessibile
<b>E.01.5</b>	Piazzale Santa Croce. Pavimentazione non idonea (acciottolato). Mancanza di percorso pedonale di collegamento all'ex Cinema ed alla Chiesa di Santa Croce idoneo a persone su sedia a ruote.

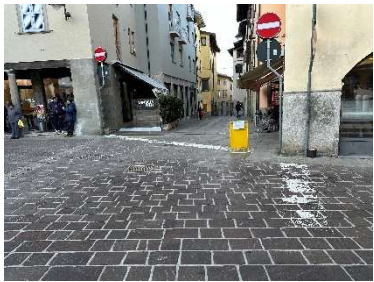
punto plan.	SINTESI CRITICITA'		CAT. DISABILITA'	GIUDIZIO ACCESSIBILITA'
<b>E.02.6</b>	Via Papa Giovanni XXIII non presenta particolari problematiche da un punto di vista della complanarità dei materiali. La strada è a senso unico di marcia il che consentirebbe in alcuni brevi tratti di identificare un percorso pedonale "riservato" ma il disegno e la tessitura della pavimentazione lapidea portano le automobili al centro della carreggiata. Ne consegue uno spazio di risulta laterale insufficiente per un percorso pedonale idoneo a persone con limitata capacità motoria. Totalmente impraticabile per persone su sedia a ruote.

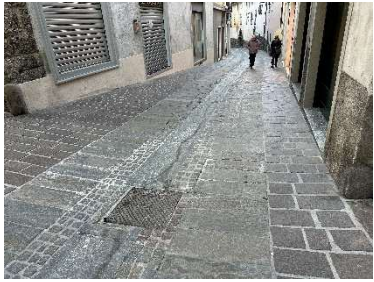
Non accessibile
<b>E.02.6</b>	Calibro insufficiente per l'identificazione di percorso pedonale idoneo. Pendenza superiore all'8%.

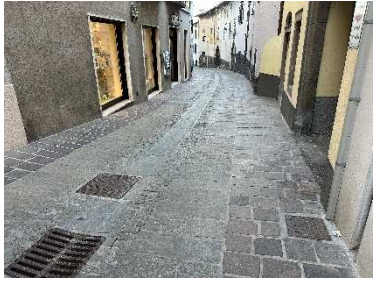
Non accessibile
<b>E.02.6</b>	Calibro insufficiente per l'identificazione di percorso pedonale idoneo. Pendenza superiore all'8%.

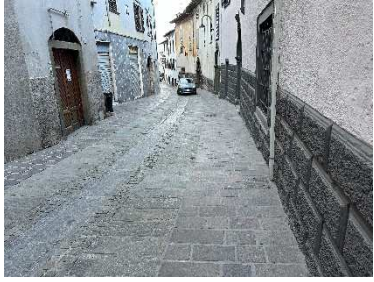
Non accessibile
<b>E.02.6</b>	Calibro insufficiente per l'identificazione di percorso pedonale idoneo. Pendenza superiore all'8%.

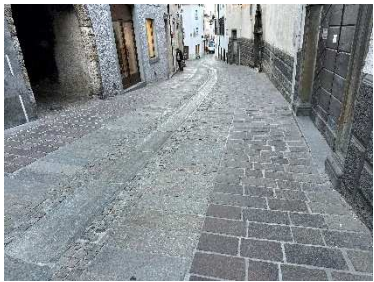
punto plan.	SINTESI CRITICITA'		CAT. DISABILITA	GIUDIZIO ACCESSIBILITA'
<b>E.02.6</b> <b>P.13</b>	Per un breve tratto. Il calibro permette l'identificazione di percorso pedonale in avvicinamento all'attraversamento pedonale. Pendenza superiore all'8%.

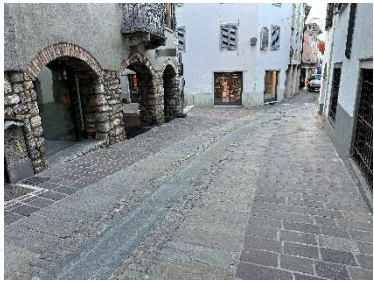
Non accessibile
<b>E.02.6</b> <b>P.14</b>	Calibro insufficiente per l'identificazione di percorso pedonale idoneo. Pendenza superiore all'8%. Mancanza di segnaletica informativa. Mancanza di segnaletica aumentativa ed alternativa.

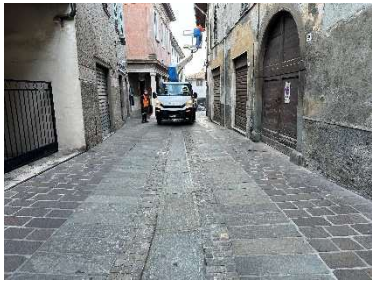
Non accessibile
			 	Accessibile
			 	Non accessibile
			 	Non accessibile
<b>E.02.7</b> <b>P.10</b>	Calibro insufficiente per l'identificazione di percorso pedonale idoneo. Pendenza superiore all'8%.

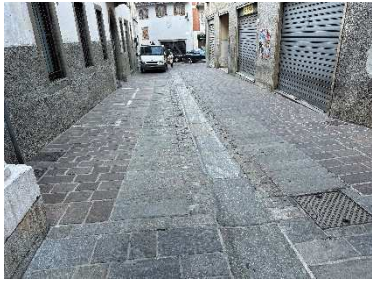
Non accessibile
<b>E.02.7</b> <b>P.15</b>	Per un breve tratto. Il calibro permette l'identificazione di percorso pedonale in avvicinamento all'attraversamento pedonale. Pendenza superiore all'5%.

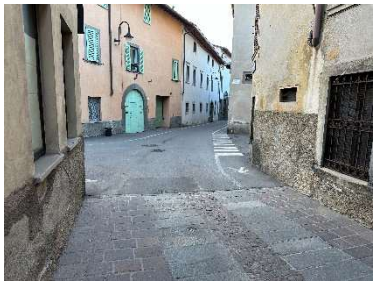
punto plan.	SINTESI CRITICITA'		CAT. DISABILITA'	GIUDIZIO ACCESSIBILITA'
<b>E.02.7</b> <b>P16</b>	Il calibro permette l'identificazione di percorso pedonale in avvicinamento all'attraversamento pedonale. Mancanza di segnaletica informativa. Mancanza di segnaletica aumentativa ed alternativa.

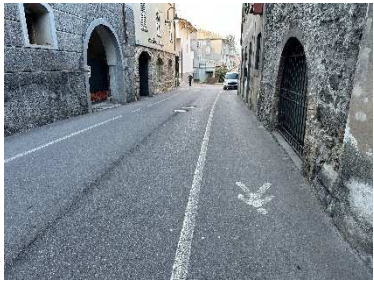
Non accessibile
<b>E.02.7</b> <b>P17</b>	Il calibro permette l'identificazione di percorso pedonale.

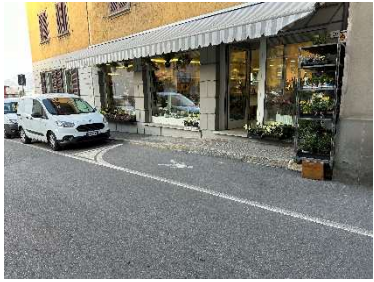
Non accessibile
<b>E.02.7</b> <b>P18</b>	Il calibro permette l'identificazione di percorso pedonale in avvicinamento all'attraversamento pedonale. Dislivello/gradino superiore a 2,5 cm.

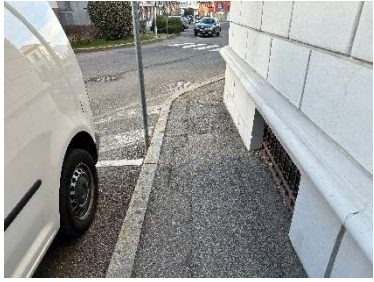
Non accessibile
<b>E.02.7</b> <b>P19</b>	Larghezza marciapiede insufficiente al passaggio di persona su sedia a ruote. Superficie sconnessa.

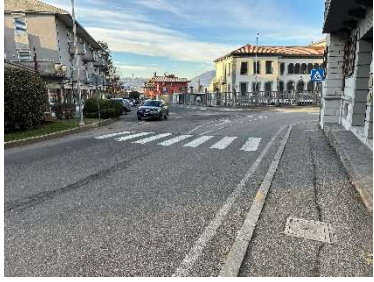
Non accessibile
<b>E.02.7</b> <b>P20</b>	Presenza dislivello tra marciapiede e passaggio pedonale. Superficie sconnessa.

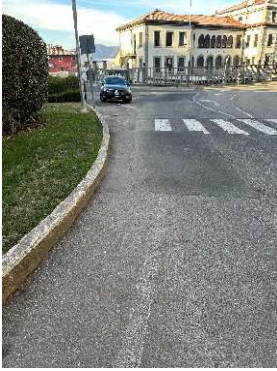
<b>E.02.7</b> <b>P21</b>	Superficie sconnessa.

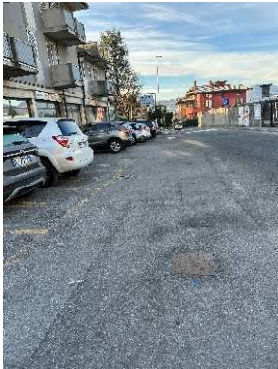
punto plan.	SINTESI CRITICITA'		CAT. DISABILITA'	GIUDIZIO ACCESSIBILITA'
<b>E.03.9</b> <b>P.22</b>	Mancanza di identificazione di passaggio pedonale a raso (segnaletica orizzontale).

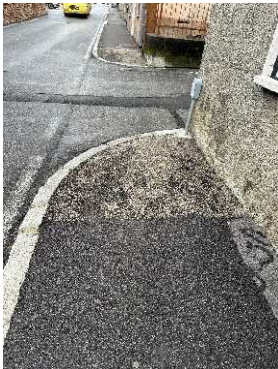
Non accessibile
<b>E.03.9</b> <b>P.24</b>	Rampe di raccordo marciapiede sede stradale non idonea. Mancanza di attraversamento pedonale. Mancanza di percorso tattilo plantare. Mancanza di segnaletica direzionale. Superficie sconnessa. Rimessa in quota del pozzetto.

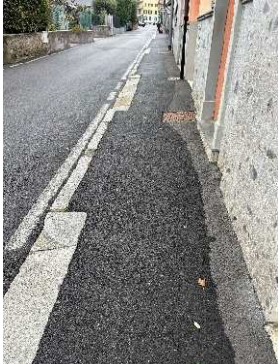
Non accessibile
<b>E.03.9</b> <b>P.25</b>	Tratto di marciapiede con calibro sufficiente per la percorrenza da parte di persone su sedia a ruote. Il continuo intervallare di rampe e dardi in pietra rende la percorribilità del percorso pedonale pericolosa e non idonea a persone su sedia a ruote. Le dimensioni della carreggiata non permettono la realizzazione delle aree in piano (1.50X1.50 mt.) per l'inversione di marcia ogni 10 ml. (non risovibile).

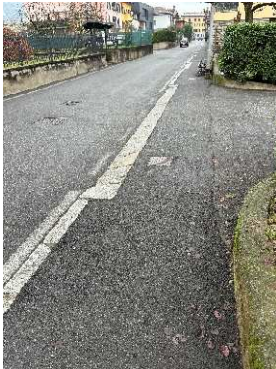
punto plan.	SINTESI CRITICITA'		CAT. DISABILITA'	GIUDIZIO ACCESSIBILITA'
<b>E.03.9</b>	Tratto di marciapiede con calibro sufficiente per la percorrenza da parte di persone su sedia a ruote. Il continuo intervallare di rampe e dardi in pietra rende la percorribilità del percorso pedonale pericolosa e non idonea a persone su sedia a ruote. Le dimensioni della carreggiata non permettono la realizzazione delle aree in piano (1.50X1.50 mt.) per l'inversione di marcia ogni 10 ml. (non risolvibile).

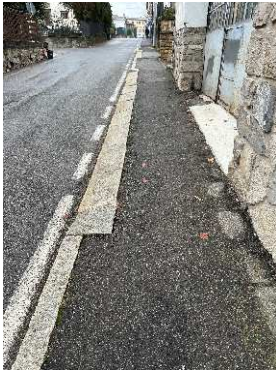
Non accessibile	Non accessibile
<b>E.03.9</b>	Tratto di marciapiede con calibro sufficiente per la percorrenza da parte di persone su sedia a ruote. Il continuo intervallare di rampe e dardi in pietra rende la percorribilità del percorso pedonale pericolosa e non idonea a persone su sedia a ruote. Pendenza trasversale maggiore all'1% consentito. Le dimensioni della carreggiata non permettono la realizzazione delle aree in piano (1.50X1.50 mt.) per l'inversione di marcia ogni 10 ml. (non risolvibile).

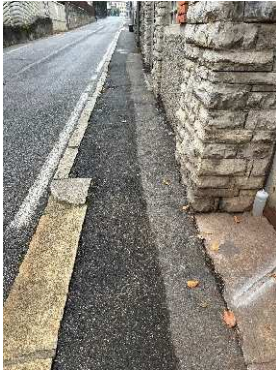
Non accessibile	Non accessibile
<b>E.03.9</b> <b>P.27</b>	Tratto di marciapiede con calibro insufficiente per la percorrenza da parte di persone su sedia a ruote. Il continuo intervallare di rampe e dardi in pietra rende la percorribilità del percorso pedonale pericolosa e non idonea a persone su sedia a ruote. Pendenza trasversale maggiore all'1% consentito. Le dimensioni della carreggiata non permettono la realizzazione delle aree in piano (1.50X1.50 mt.) per l'inversione di marcia ogni 10 ml. (non risolvibile).

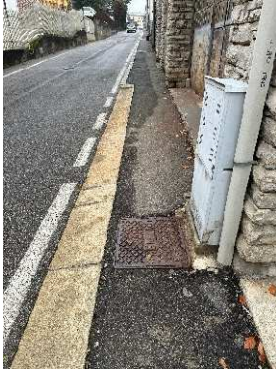
Non accessibile	Non accessibile
<b>E.03.9</b> <b>P.27</b>	Presenza di ostacolo su percorso pedonale. (non risolvibile)

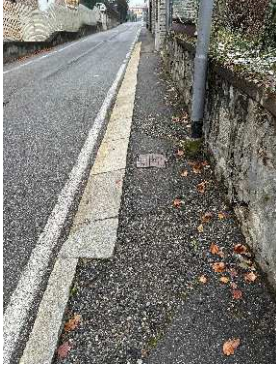
Non accessibile	Non accessibile
<b>E.03.9</b> <b>P.27</b>	Tratto di marciapiede con calibro insufficiente per la percorrenza da parte di persone su sedia a ruote. Il continuo intervallare di rampe e dardi in pietra rende la percorribilità del percorso pedonale pericolosa e non idonea a persone su sedia a ruote. Pendenza trasversale maggiore all'1% consentito. Le dimensioni della carreggiata non permettono la realizzazione delle aree in piano (1.50X1.50 mt.) per l'inversione di marcia ogni 10 ml. (non risolvibile).

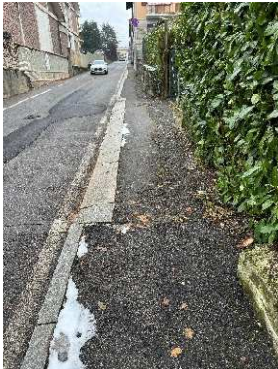
punto plan.	SINTESI CRITICITA'		CAT. DISABITA	GIUDIZIO ACCESSIBILITA'
<b>E.03.9</b> <b>P.27</b>	Tratto di marciapiede con calibro insufficiente per la percorrenza da parte di persone su sedia a ruote. Il continuo intervallare di rampe e dardi in pietra rende la percorribilità del percorso pedonale pericolosa e non idonea a persone su sedia a ruote. Pendenza trasversale maggiore all'1% consentito. Le dimensioni della carreggiata non permettono la realizzazione delle aree in piano (1.50X1.50 mt.) per l'inversione di marcia ogni 10 ml. (non risolvibile). Superficie sconnessa.

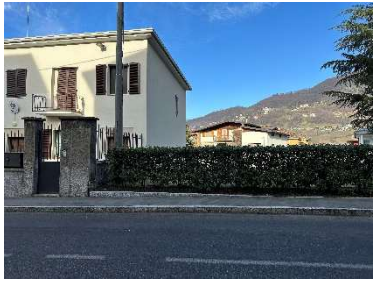
Non accessibile	Non accessibile
			  Non accessibile	Non accessibile
<b>E.03.9</b> <b>P.33</b>	Eventuale spazio per la realizzazione di parcheggio idoneo per persone su sedia a ruote.

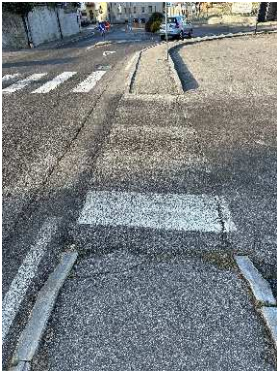
punto plan.	SINTESI CRITICITA'		CAT. DISABILITA'	GIUDIZIO ACCESSIBILITA'
<b>E.04.12</b> <b>P.43</b>	Superficie sconnessa. Segnaletica orizzontale poco evidente. Mancanza di percorso tattilo plantare. Mancanza di segnaletica direzionale. Mancanza di segnaletica aumentativa ed alternativa.

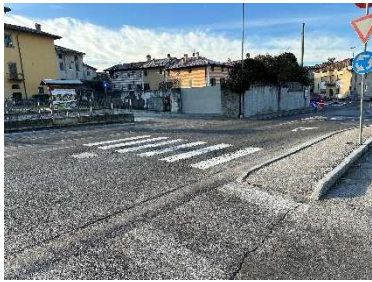
Accessibile
<b>E.04.12</b> <b>P.44</b>	Dislivello tra piano marciapiede e piano careggiata. Mancanza segnaletica verticale. Mancanza percorso tattilo plantare. Mancanza di segnaletica aumentativa ed alternativa.

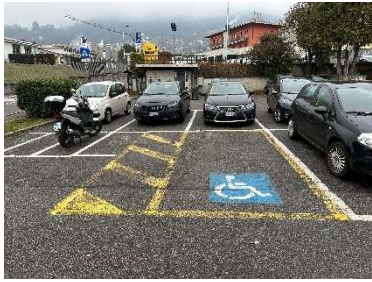
Non accessibile
<b>E.04.12</b> <b>P.45</b>	Mancanza di segnaletica verticale. Segnaletica orizzontale poco evidente.

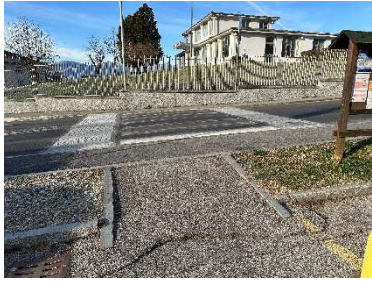
Non accessibile
<b>E.04.12</b> <b>P.46</b>	Superficie rampa sconnessa. Pendenza non idonea (>5%). Mancanza percorso tattilo plantare. Mancanza segnaletica aumentativa ed alternativa.

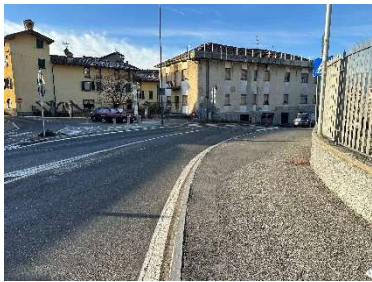
punto plan.	SINTESI CRITICITA'		CAT. DISABILITA	GIUDIZIO ACCESSIBILITA'
<b>E.04.13</b> <b>P.27</b>	Percorso idoneo.

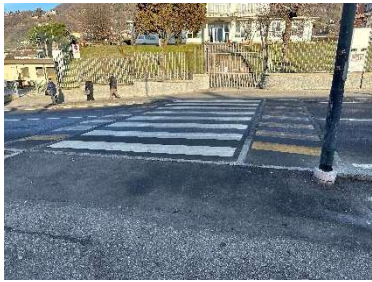
Non accessibile
<b>E.04.13</b> <b>P.47</b>	Attraversamento pedonale idoneo. Mancanza di percorso tattilo plantare.

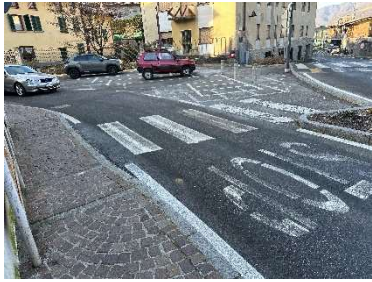
Non accessibile
<b>E.04.13</b> <b>P.48</b>	Attraversamento pedonale idoneo. Mancanza di percorso tattilo plantare.

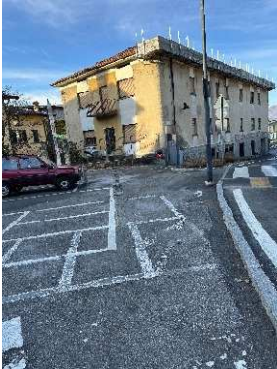
Non accessibile
<b>E.04.13</b> <b>P.49</b>	percorso pedonale non identificato. Mancanza di segnaletica orizzontale. Mancanza di percorso tattilo plantare.

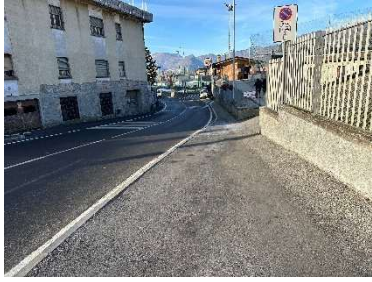
Non accessibile
<b>E.04.13</b> <b>P.50</b>	Percorso idoneo per dimensioni. Pendenza eccessiva (>5-8%). Mancanza di percorso tattilo plantare. (Non risolvibile).

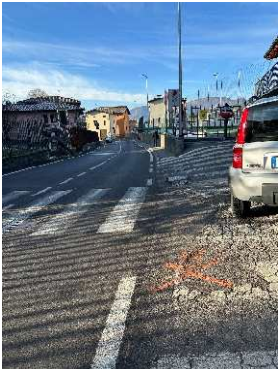
punto plan.	SINTESI CRITICITA'		CAT. DISABILITA'	GIUDIZIO ACCESSIBILITA'
<b>E.04.13</b> <b>P.51</b>	Mancanza di segnaletica identificativa del percorso pedonale. Superficie sconnessa.

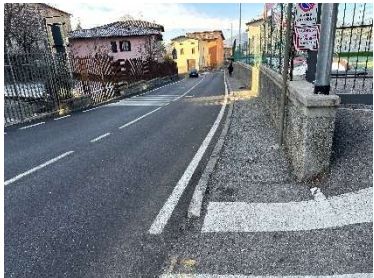
Non accessibile Accessibile Non accessibile Non accessibile
<b>E.04.13</b> <b>P.52</b>	Larghezza percorso al limite dell'accessibilità. Rimozione palo di sostegno della cartellonistica.

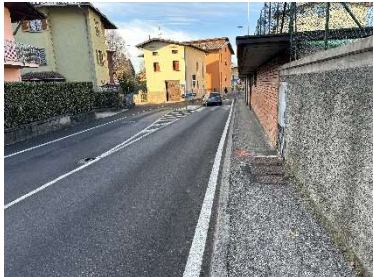
Accessibile Accessibile Non accessibile Non accessibile
<b>E.04.13</b> <b>P.53</b>	Superficie sconnessa. Rimessa in quota chiusini.

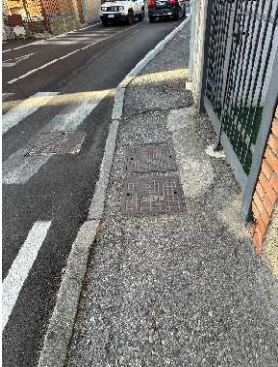
Non accessibile Accessibile Non accessibile Non accessibile
<b>E.04.13</b> <b>P.54</b>	Superficie sconnessa. Modifica rampa per liberare attraversamento pedonale. Rimessa in quota chiusini. Mancanza di percorso tattilo plantare.

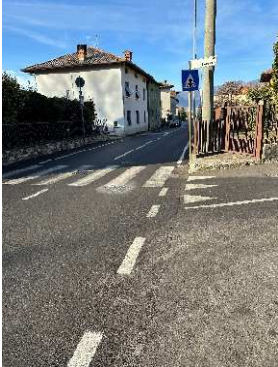
<b>E.04.13</b> <b>P.55</b>	Attraversamento pedonale non idoneo. Anticipare l'attraversamento prima dell'incrocio con via Isonzo per consentire sbarco su percorso pedonale in sicurezza. Modifica rampa marciapiede. Mancanza percorso tattilo plantare.

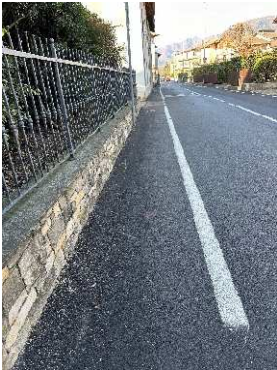
Non accessibile
<b>E.04.13</b>	Mancanza di segnaletica identificativa del percorso pedonale. Superficie sconnessa.

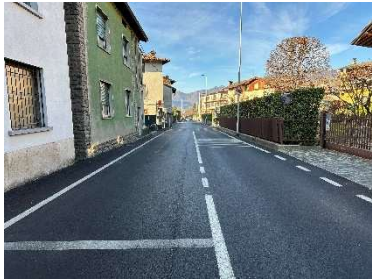
Non accessibile
<b>E.04.13</b>	Larghezza percorso al limite dell'accessibilità. Rimozione palo di sostegno della cartellonistica.
