Comune di Gandino

## **A.2 – SCHEDE DELLA DIAGNOSI**

**A - Edifici di proprietà comunale con attività pubbliche o d'interesse pubblico.**

# Piano Eliminazione Barriere Architettoniche Palazzo Comunale

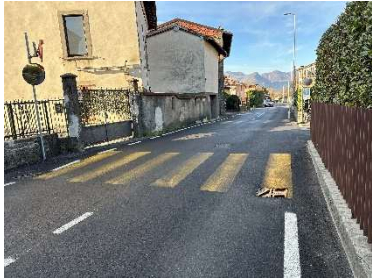
Non accessibile
<b>E.04.13</b> <b>P.56</b>	Superficie sconnessa. Rimessa in quota chiusini.

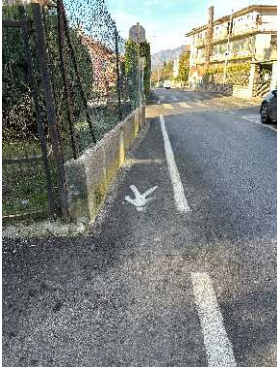
Non accessibile
<b>E.04.13</b>	Superficie sconnessa. Modifica rampa per liberare attraversamento pedonale. Rimessa in quota chiusini. Mancanza di percorso tattilo plantare.

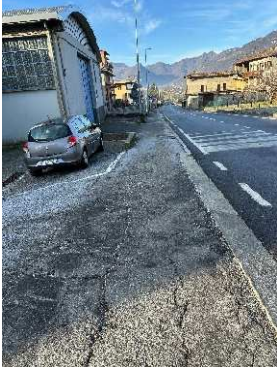
punto plan.	SINTESI CRITICITA'		CAT. DISABILITA	GIUDIZIO ACCESSIBILITA'
<b>E.04.13</b> <b>P.59</b>	Superficie sconnessa. Rimessa in quota chiusini.

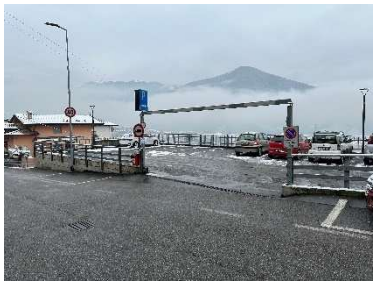
punto plan.	SINTESI CRITICITA'		CAT. DISABILITA	GIUDIZIO ACCESSIBILITA'
<b>E.01.1</b> <b>P.62</b>	Mancanza parcheggio dedicato a persone con ridotta o impedita capacità motoria. (segnaletica orizzontale e verticale). Mancanza di segnaletica aumentativa ed alternativa.

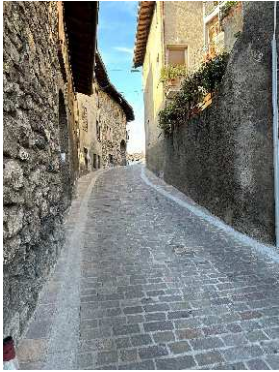
Non accessibile
<b>E.01.1</b> <b>P.63</b>	Calibro strada insufficiente all'individuazione di percorso pedonale protetto per persone con ridotta o impedita capacità motoria. Pendenza strada proibitiva per persone su sedia a ruote (>5-8%). (Problema non risolvibile).

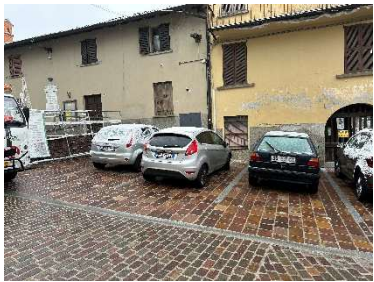
punto plan.	SINTESI CRITICITA'		CAT. DISABILITA'	GIUDIZIO ACCESSIBILITA'
<b>E.01.2</b> <b>P.65</b>	Mancanza parcheggio dedicato a persone con ridotta o impedita capacità motoria. (segnaletica orizzontale e verticale). Mancanza di segnaletica aumentativa ed alternativa.

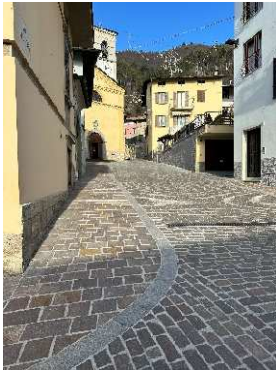
Non accessibile
<b>E.01.3</b> <b>P.66</b>	Il calibro della strada consente di individuare un percorso pedonale protetto, la pendenza risulta proibitiva per persone con ridotta o impedita capacità motoria. Pendenza strada proibitiva per persone su sedia a ruote (>5-8%). (Problema non risolvibile).

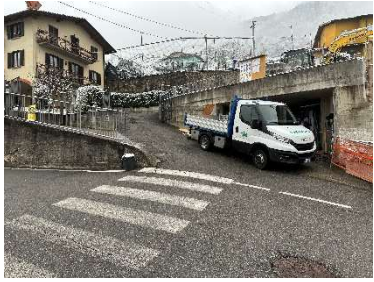
Non accessibile
<b>E.01.1</b> <b>P.68</b>	Attraversamento pedonale poco visibile. Mancanza di segnaletica verticale. Mancanza di percorso tattilo plantare. Mancanza di segnaletica aumentativa ed alternativa.

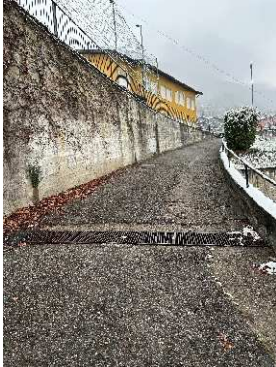
Non accessibile
<b>E.01.1</b> <b>P.69</b>	Percorso con fondo sconnesso. Pendenza strada proibitiva per persone su sedia a ruote (>5-8%). (Problema non risolvibile). Mancanza di segnaletica aumentativa ed alternativa.

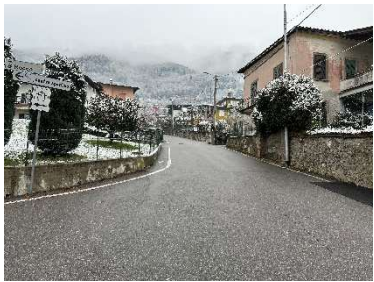
punto plan.	SINTESI CRITICITA'		CAT. DISABILITA'	GIUDIZIO ACCESSIBILITA'
<b>E.01.1</b> <b>P.69</b>	Il calibro della strada non consente di individuare un percorso pedonale protetto, la pendenza risulta proibitiva per persone con ridotta o impedita capacità motoria. Pendenza strada proibitiva per persone su sedia a ruote (>5-8%). (Problema non risolvibile).

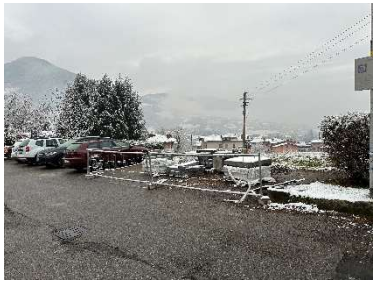
Non accessibile
<b>E.01.1</b> <b>P.70</b>	Mancanza parcheggio dedicato a persone con ridotta o impedita capacità motoria. (segnaletica orizzontale e verticale). Mancanza di segnaletica aumentativa ed alternativa.

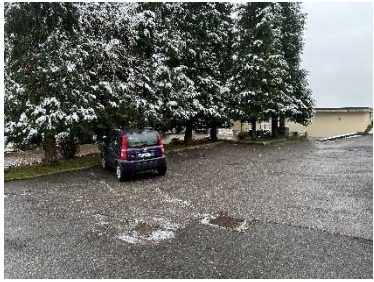
Non accessibile
<b>E.01.4</b> <b>P.71</b>	Mancanza parcheggio dedicato a persone con ridotta o impedita capacità motoria. (segnaletica orizzontale e verticale). Mancanza di segnaletica aumentativa ed alternativa.

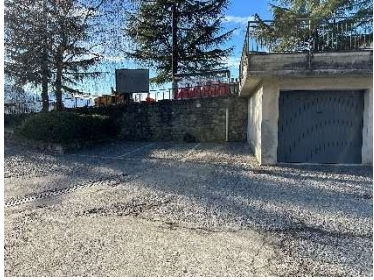
Non accessibile
			 	Non accessibile
<b>E.01.1</b> <b>P.74</b>	Mancanza posto auto dedicato a persone con ridotta o impedita capacità motoria (posizione più idonea vista la vicinanza all'ingresso accessibile).

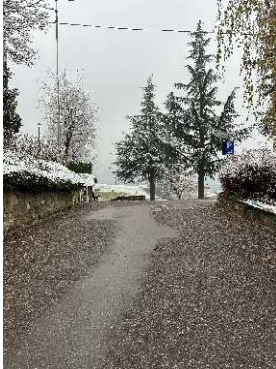
Non accessibile
<b>E.01.1</b>	Ingresso accessibile al parcheggio. Pendenza superiore a quella consentita (5-8%). (Non risolvibile).

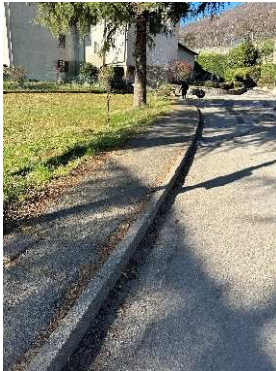
punto plan.	SINTESI CRITICITA'		CAT. DISABILITA	GIUDIZIO ACCESSIBILITA'
<b>E.01.1</b>	<p>Percorso di calibro corretto. Superficie sconnessa. La pendenza risulta proibitiva persone su sedia a ruote. (&gt;5-8%). (Non risolvibile). Mancanza di segnaletica aumentativa ed alternativa.</p>

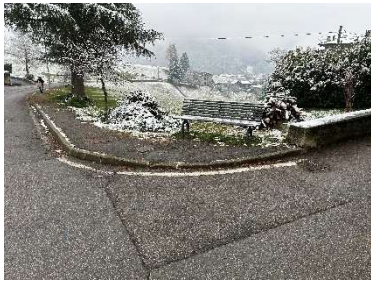
Non accessibile
<b>E.01.1</b> <b>P.77</b> <b>P.78</b>	<p>Mancanza di attraversamento pedonale. Mancanza di rampa per accesso al marciapiede. Mancanza di segnaletica aumentativa ed alternativa.</p>

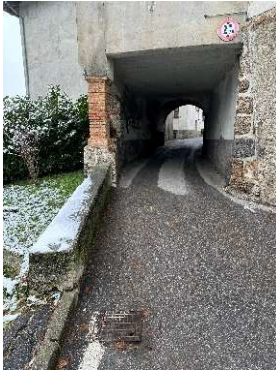
Non accessibile
<b>E.01.2</b> <b>P.79</b>	<p>Il calibro della strada non consente di individuare un percorso pedonale protetto, la pendenza risulta proibitiva per persone con ridotta o impedita capacita motoria. Pendenza strada proibitiva per persone su sedia a ruote (&gt;5-8%). (Problema non risolvibile).</p>

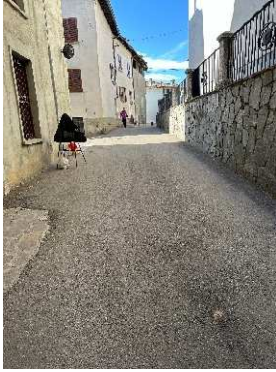
Non accessibile
<b>E.01.2</b> <b>P.79</b>	<p>Il calibro della strada non consente di individuare un percorso pedonale protetto, la pendenza risulta proibitiva per persone con ridotta o impedita capacita motoria. Pendenza strada proibitiva per persone su sedia a ruote (&gt;5-8%). (Problema non risolvibile).</p>

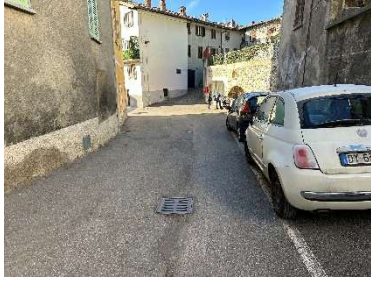
Non accessibile
<b>E.01.2</b> <b>P.79</b>	<p>Il calibro della strada non consente di individuare un percorso pedonale protetto, la pendenza risulta proibitiva per persone con ridotta o impedita capacita motoria. Pendenza strada proibitiva per persone su sedia a ruote (&gt;5-8%). (Problema non risolvibile).</p>

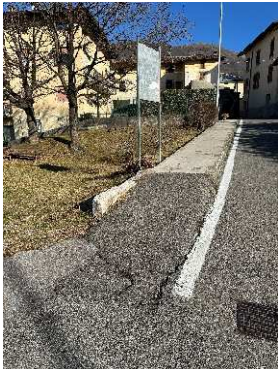
punto plan.	SINTESI CRITICITA'		CAT. DISABILITA'	GIUDIZIO ACCESSIBILITA'
<b>E.01.4</b> <b>P.81</b>	Il calibro della strada non consente di individuare un percorso pedonale protetto, la pendenza risulta proibitiva per persone con ridotta o impedita capacità motoria. Pendenza strada proibitiva per persone su sedia a ruote (>5-8%). (Problema non risolvibile).

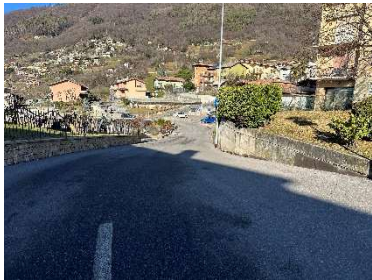
Non accessibile
<b>E.01.6</b> <b>P.81</b>	Il calibro della strada non consente di individuare un percorso pedonale protetto, la pendenza risulta proibitiva per persone con ridotta o impedita capacità motoria. Pendenza strada proibitiva per persone su sedia a ruote (>5-8%). (Problema non risolvibile).

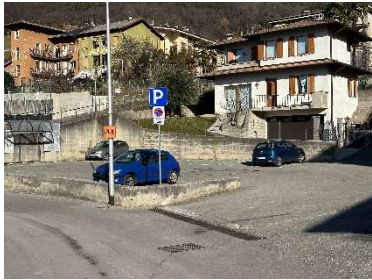
Non accessibile
<b>E.01.6</b> <b>P.82</b>	Mancanza posto auto dedicato a persone con ridotta o impedita capacità motoria (posizione più idonea vicinanza all'ingresso accessibile).
